道 路

施設種類		道路 ①
施設名		国道 170号
施設概要	歩道	歩道あり
	構造	マウントアップ形式
	幅員	有効幅員 2m未満

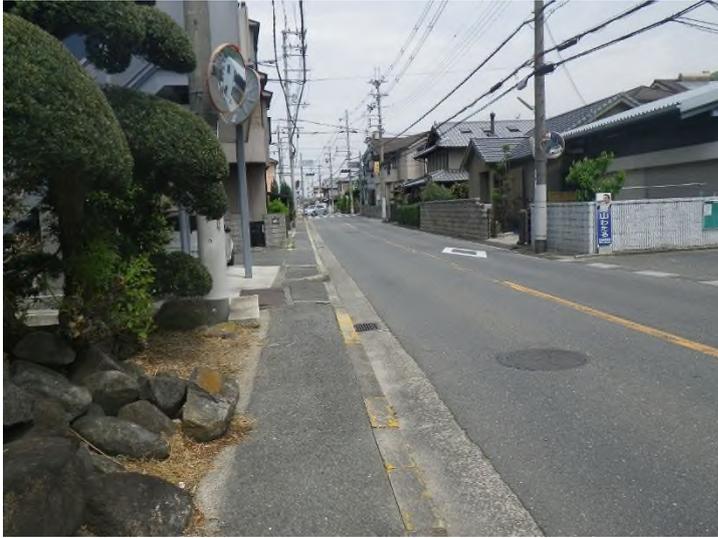
写真位置：①

箇所：道路現況

○歩道有効幅員：約 1.2m

○歩道横断勾配：約 1.5%

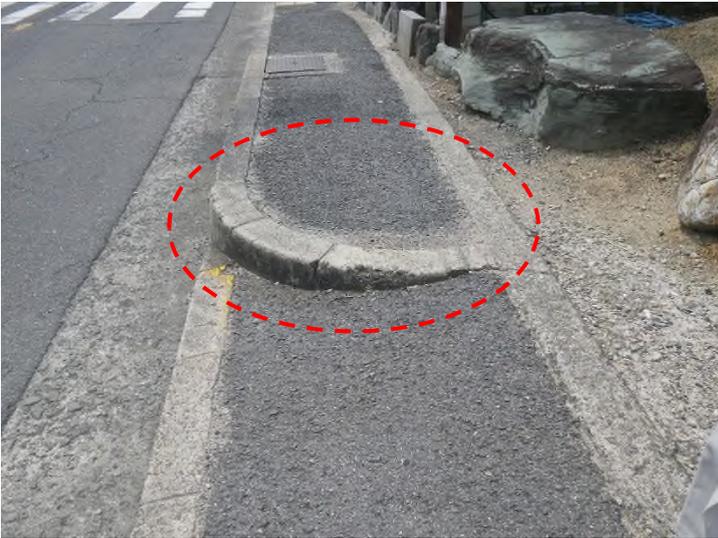
写真位置：②

箇所：段差

●車両乗入れ部と歩道境界に 2 cm 以上の段差あり (複数箇所)

○車両乗入れ部横断勾配：14.5%

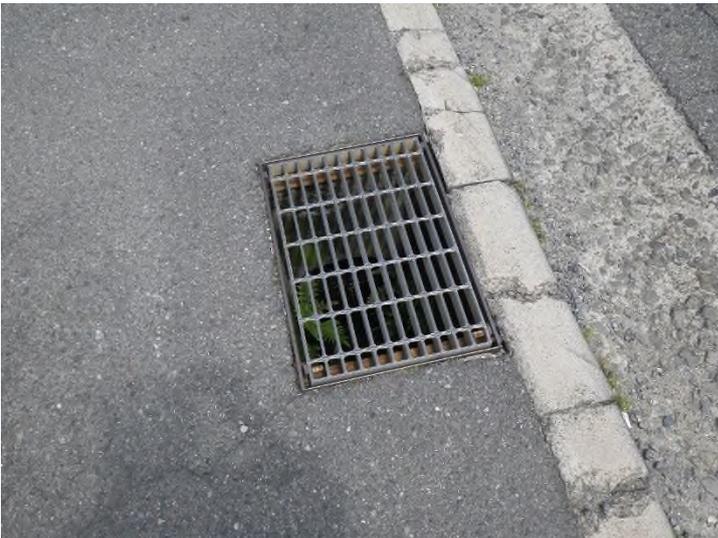
写真位置：③

箇所：舗装

●粗目グレーチングが設置されている

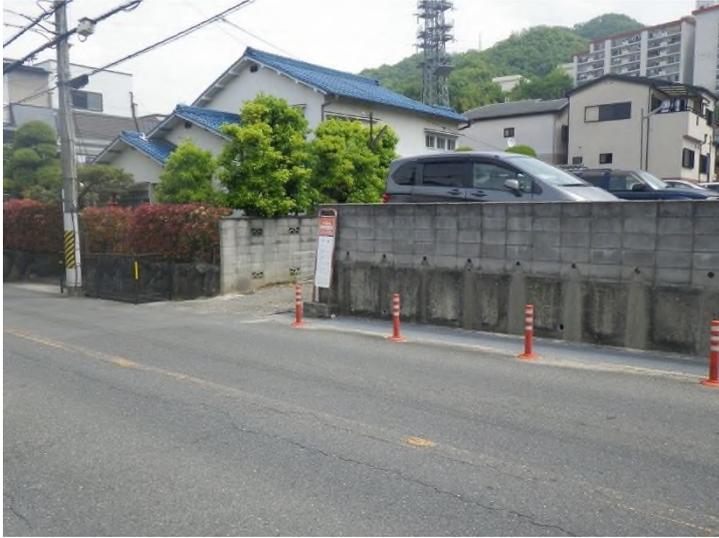
写真位置：④

箇所：バス停

●ベンチ及び上屋が設置されていない

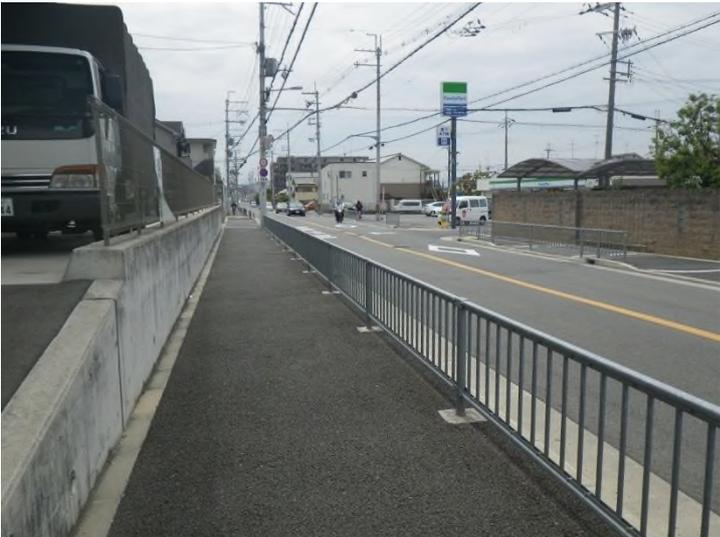
<p>箇所：道路現況 写真位置：① 状況：(●：課題、○：特記事項)</p> <p>○歩道有効幅員：約2m ○歩道横断勾配：約1.5%</p>

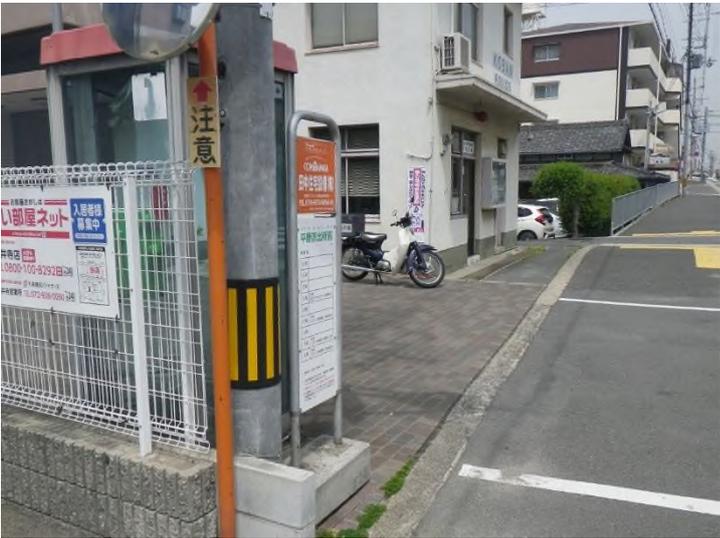
<p>箇所：バス停 写真位置：② 状況：(●：課題、○：特記事項)</p> <p>●ベンチ及び上屋が設置されていない</p>

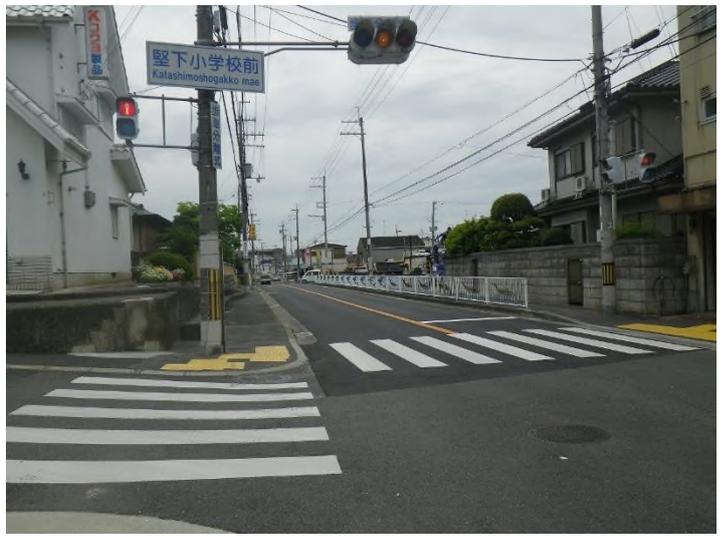
<p>箇所：交差点 写真位置：③ 状況：(●：課題、○：特記事項)</p> <p>●青延長用押ボタン・音響式信号機なし</p>

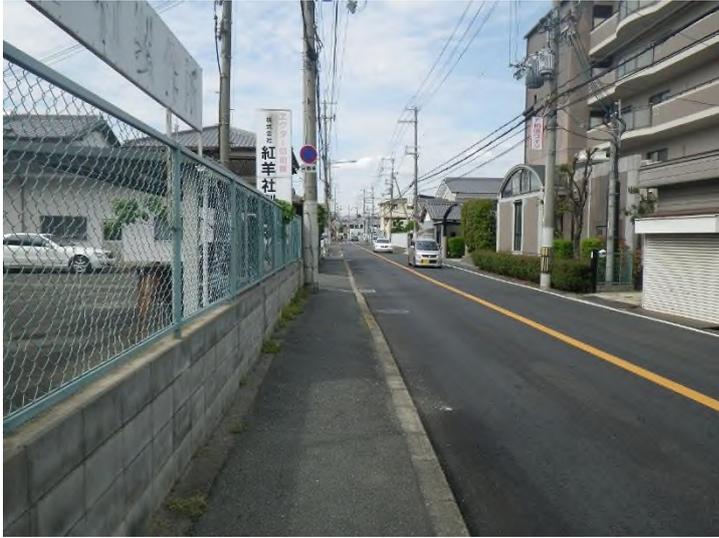
写真位置：①

箇所：道路現況

○歩道有効幅員：2m以下

○歩道横断勾配：約1.5%

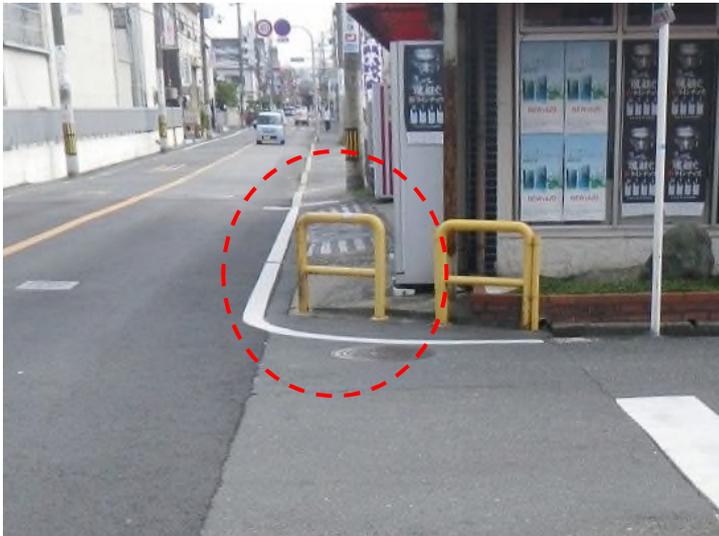
写真位置：②

箇所：歩道有無

●歩道なし

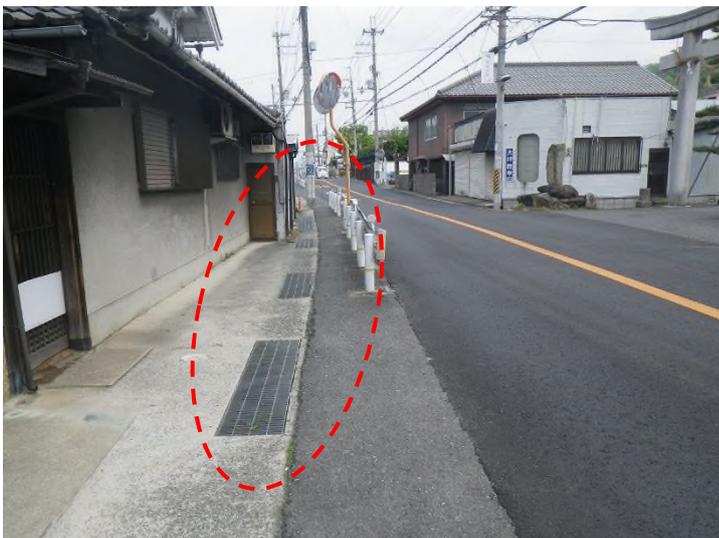
写真位置：③

箇所：歩道幅員・舗装

●有効幅員(2m以上)を満たしていない

●粗目グレーチングが設置されている

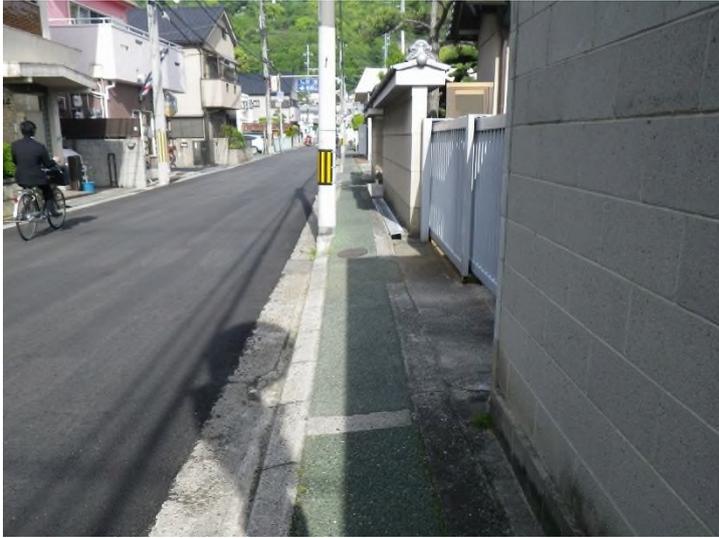
写真位置：①

箇所：道路現況

○歩道有効幅員：2m以下

○歩道横断勾配：2%以上

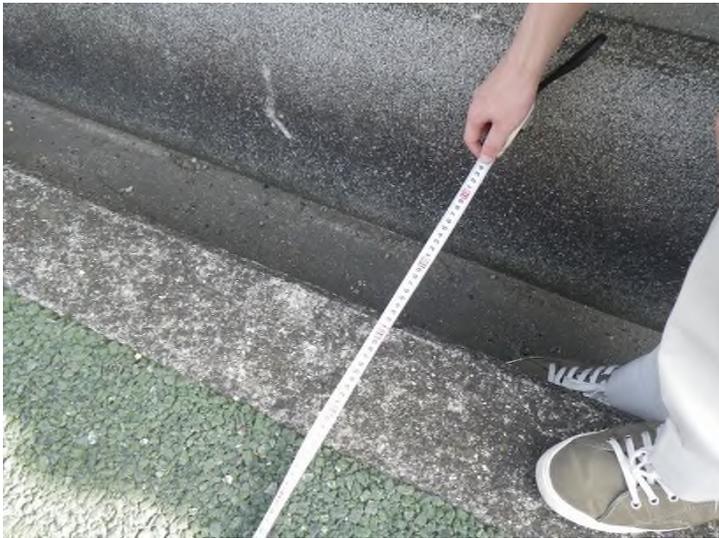
写真位置：②

箇所：歩道幅員

●有効幅員(2m以上)を満たしていない

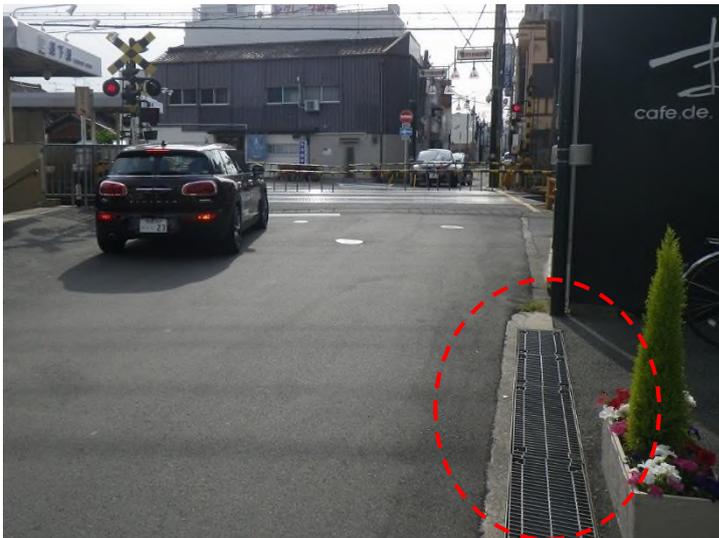
写真位置：③状況：(●：課題、

箇所：舗装

●歩道なし

●粗目グレーチングが設置されている

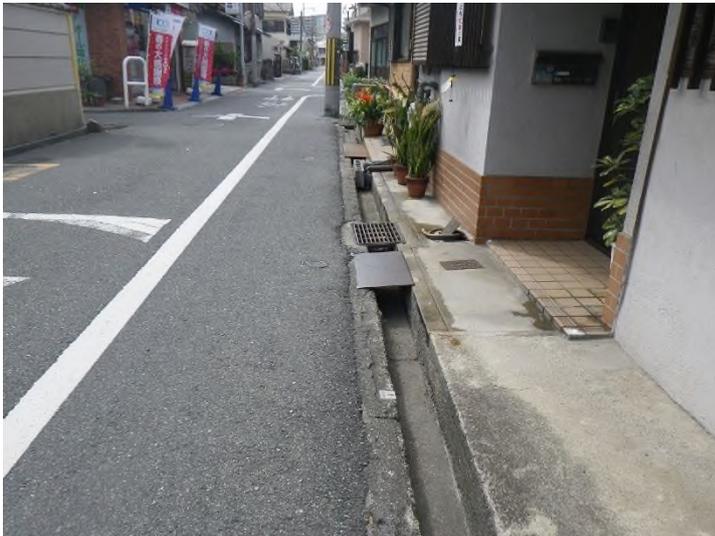
写真位置：②

箇所：舗装

●歩道なし

●粗目グレーチングが設置されている

●側溝に蓋が設置されていない

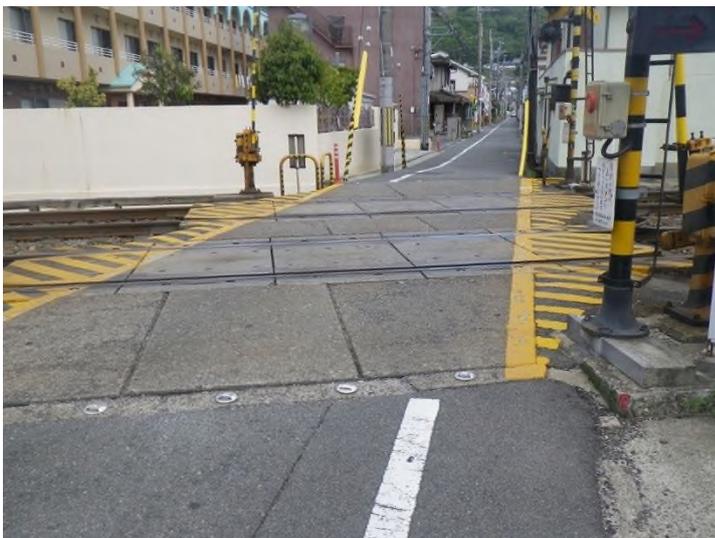
写真位置：③

箇所：その他

○踏切あり

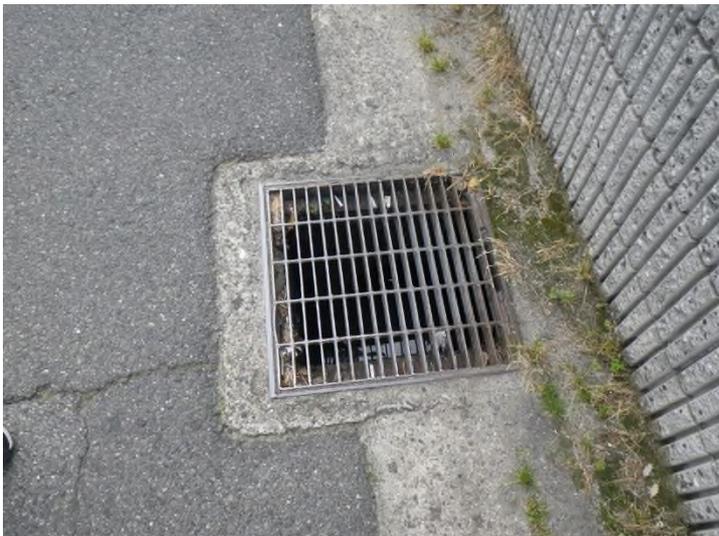
写真位置：③

箇所：舗装

●粗目グレーチングが設置されている

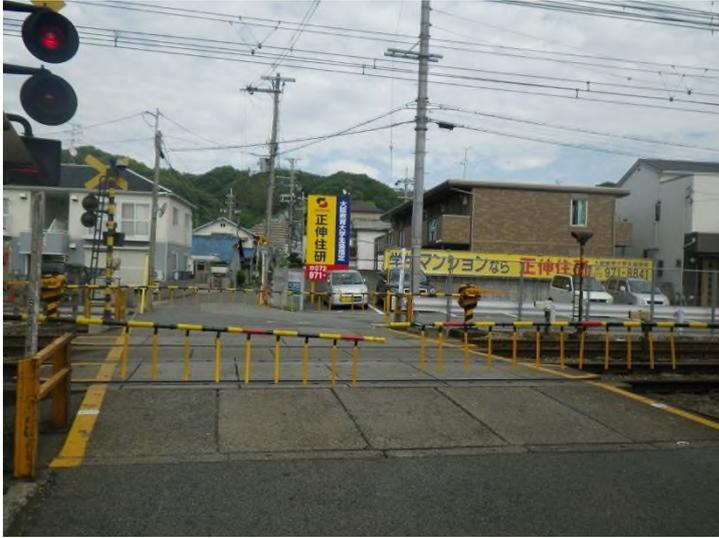
写真位置：④

箇所：その他

○踏切あり

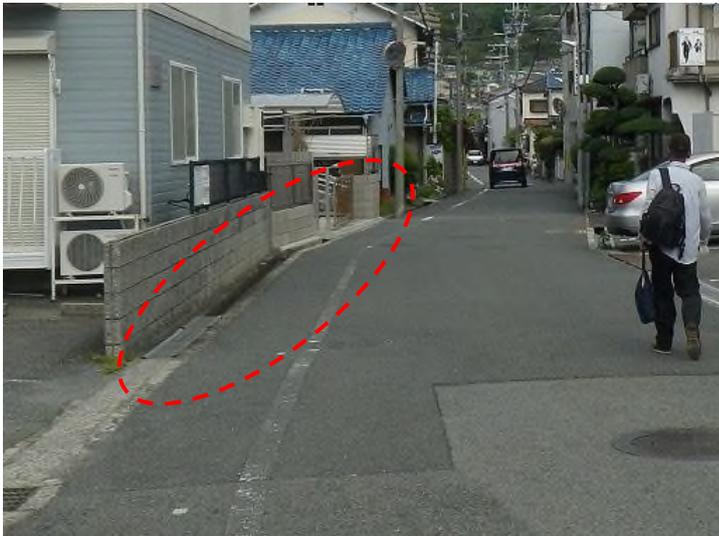
写真位置：⑤

箇所：舗装

- 歩道なし
- 粗目グレーチングが設置されている
- 側溝に蓋が設置されていない

○路側帯劣化あり

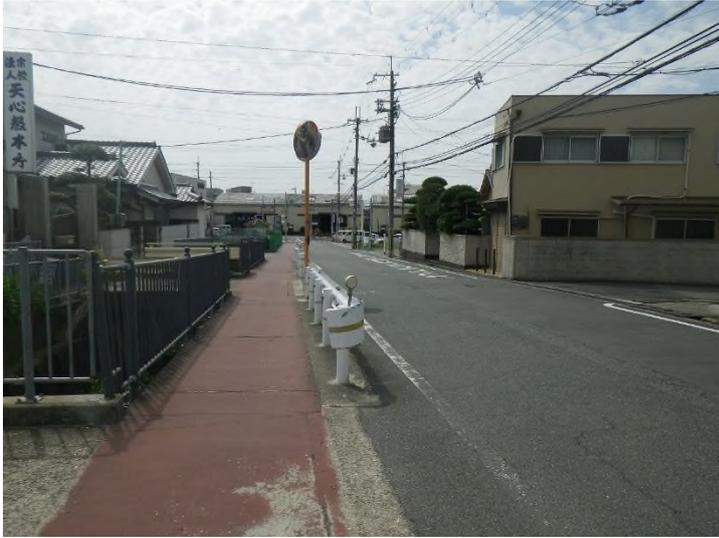
写真位置：①

箇所：道路現況

○歩道有効幅員：2m以下

○歩道横断勾配：約1.5%

○歩道縦断勾配：約10%

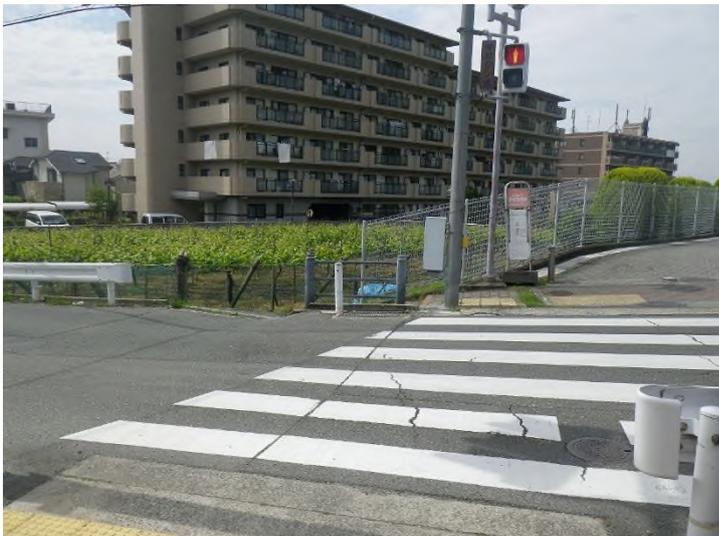
写真位置：③

箇所：バス停

●ベンチ及び上屋が設置されていない

○青延長用押ボタンなし・音響式信号機あり

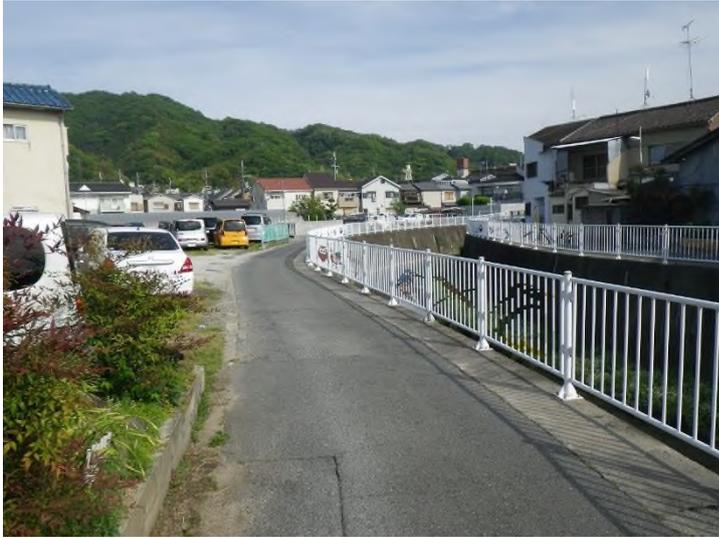
写真位置：①

箇所：道路現況

○路側帯なし

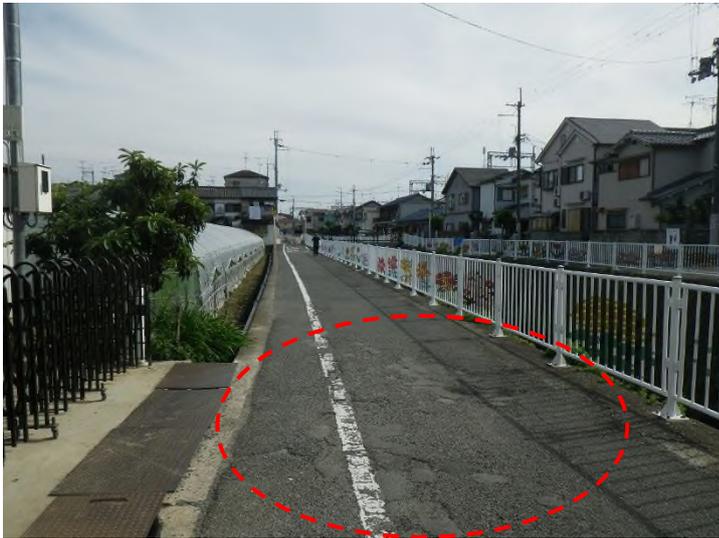
写真位置：②

箇所：段差

●歩道なし

●歩道表面が凸凹している

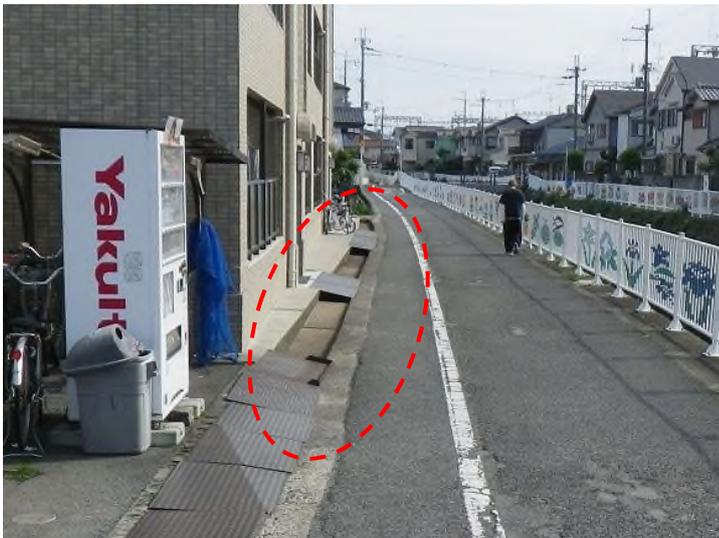
写真位置：③

箇所：舗装

●歩道なし

●側溝に蓋が設置されていない

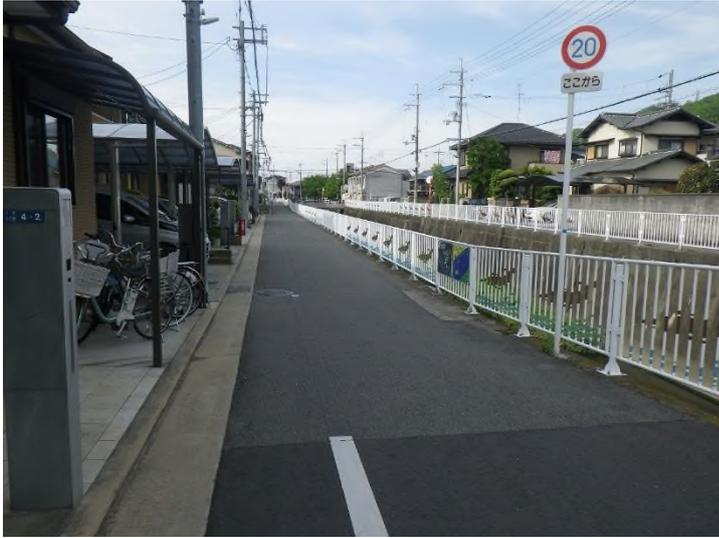
写真位置：①

箇所：道路現況

○路側帯なし

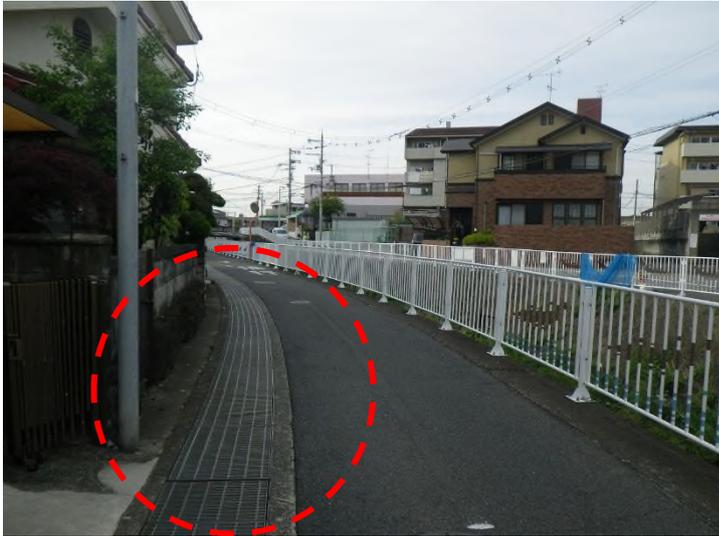
写真位置：②

箇所：舗装

●歩道なし

●粗目グレーチングが設置されている

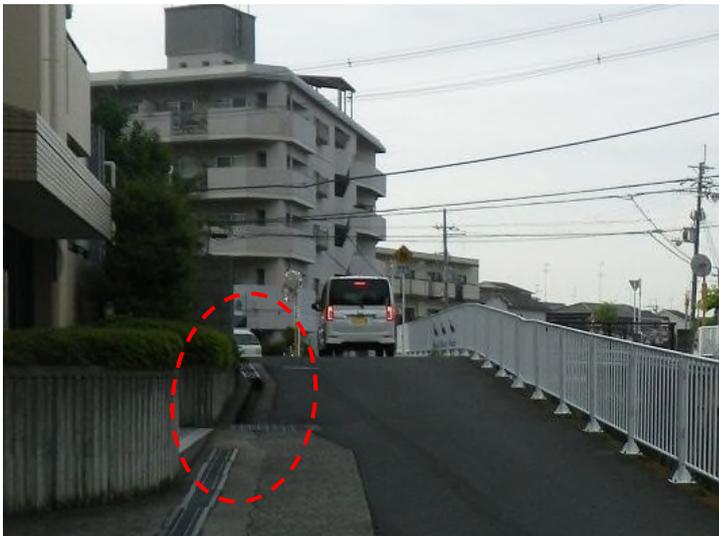
写真位置：③

箇所：舗装

●歩道なし

●側溝に蓋が設置されていない

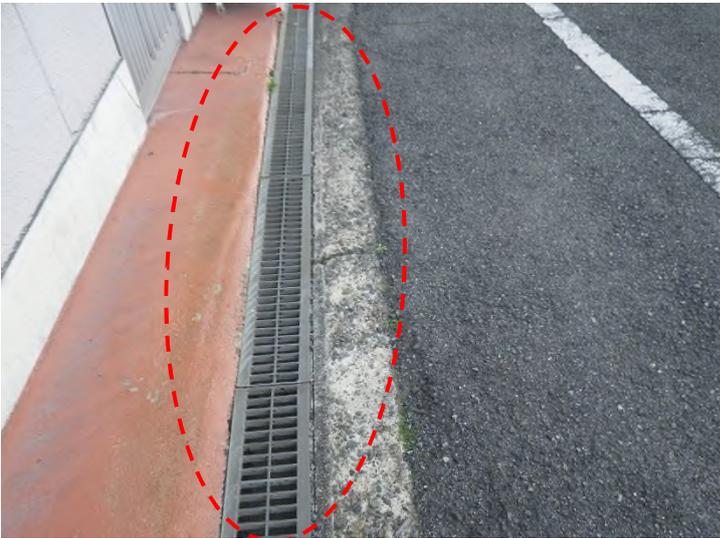
<p>箇所：舗装 写真位置：② 状況：(●：課題、○：特記事項)</p> <ul style="list-style-type: none"> ●歩道なし ●粗目グレーチングが設置されている ○路側帯劣化

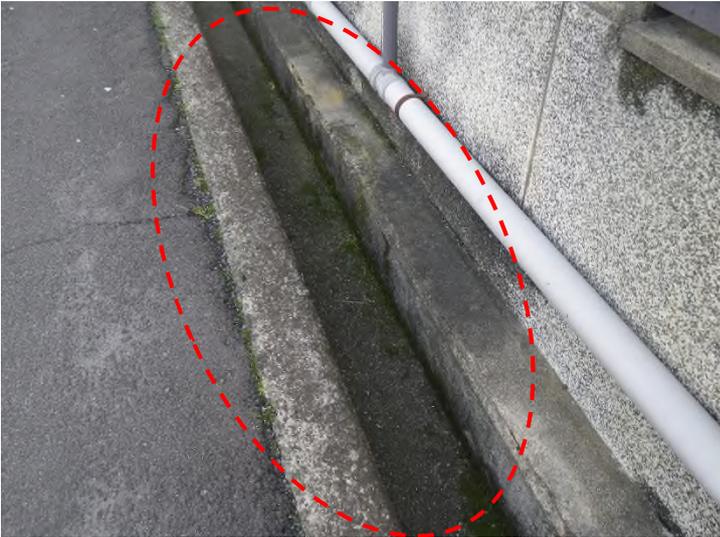
<p>箇所：舗装 写真位置：③ 状況：(●：課題、○：特記事項)</p> <ul style="list-style-type: none"> ●側溝に蓋が設置されていない

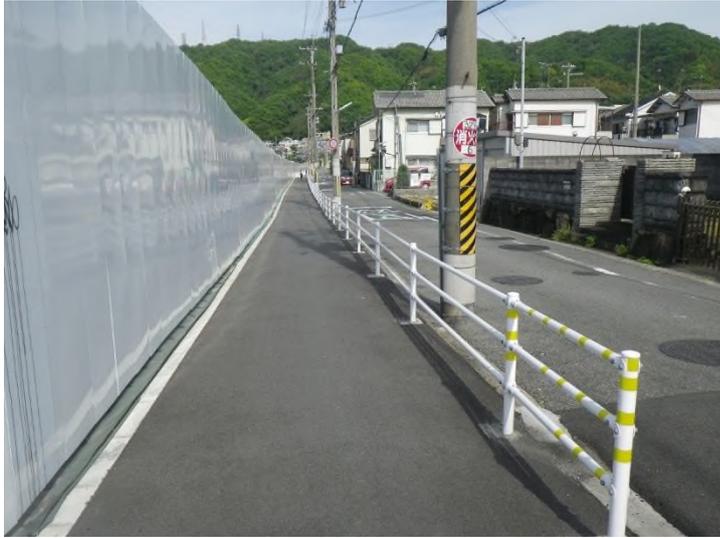
写真位置：①

箇所：道路現況

○歩道有効幅員：2m以上

○歩道横断勾配：約1%

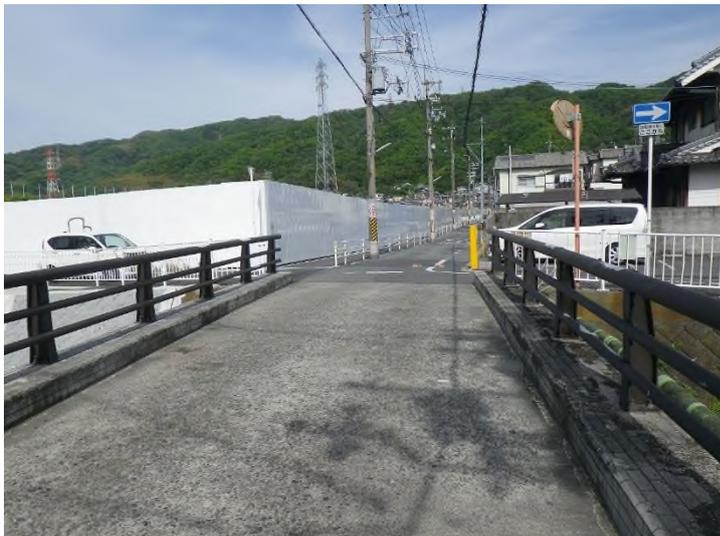
写真位置：③

箇所：歩道有無

●橋梁部分歩道なし

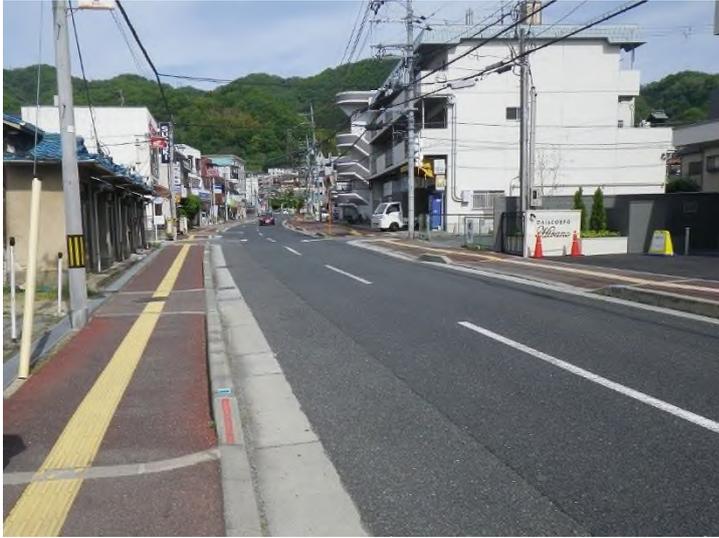
写真位置：①

箇所：道路現況

○歩道有効幅員：2m以上

○歩道横断勾配：約1.5%

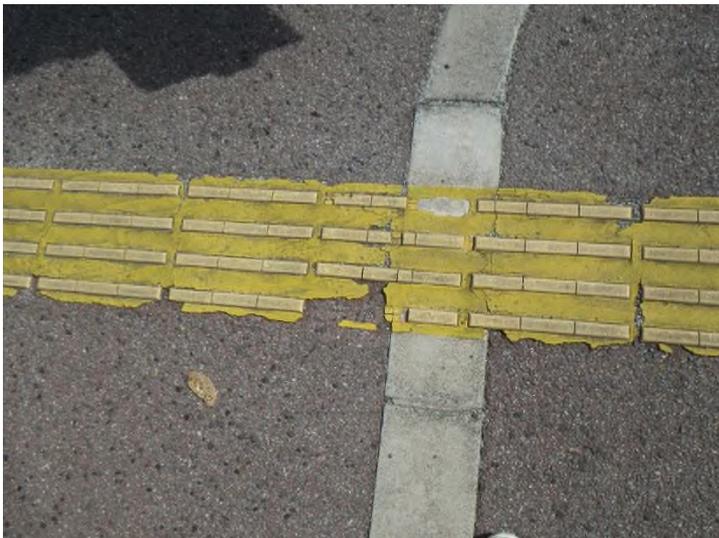
写真位置：③

箇所：視覚障害者誘導用ブロック

●視覚障害者誘導用ブロック（シート）劣化

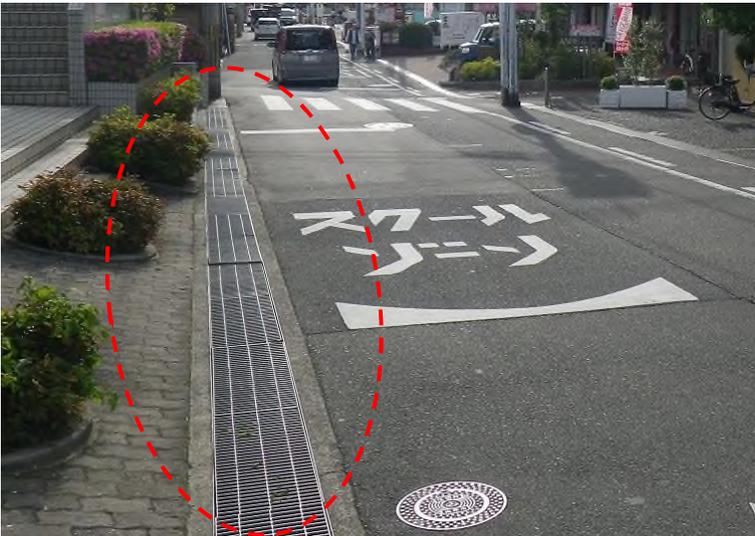
写真位置：②

箇所：舗装

●歩道なし

●粗目グレーチングが設置されている

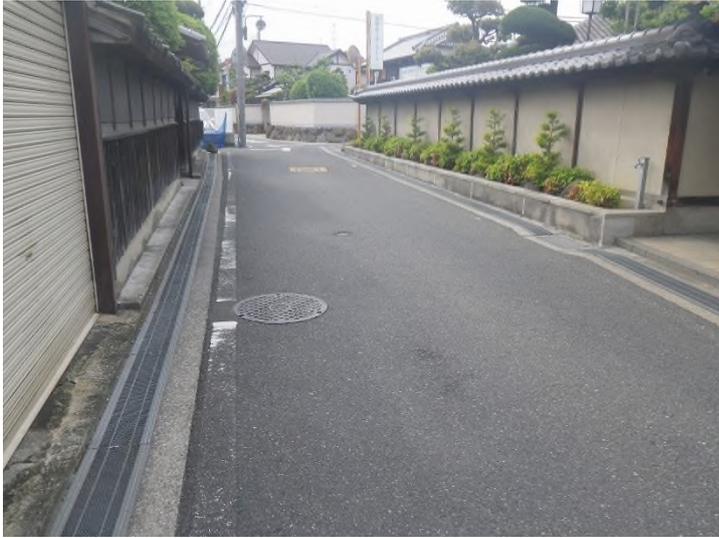
写真位置：①

箇所：道路現況

○細目グレーチングあり

○路側帯劣化

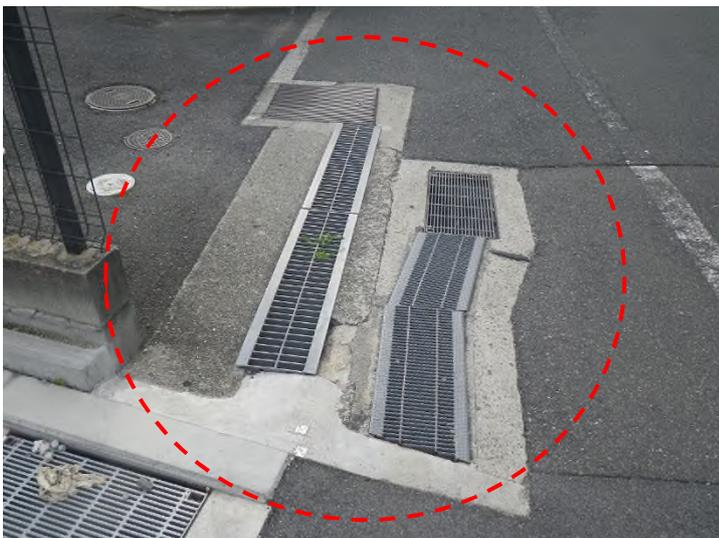
写真位置：③

箇所：舗装

●歩道なし

●粗目グレーチングが設置されている

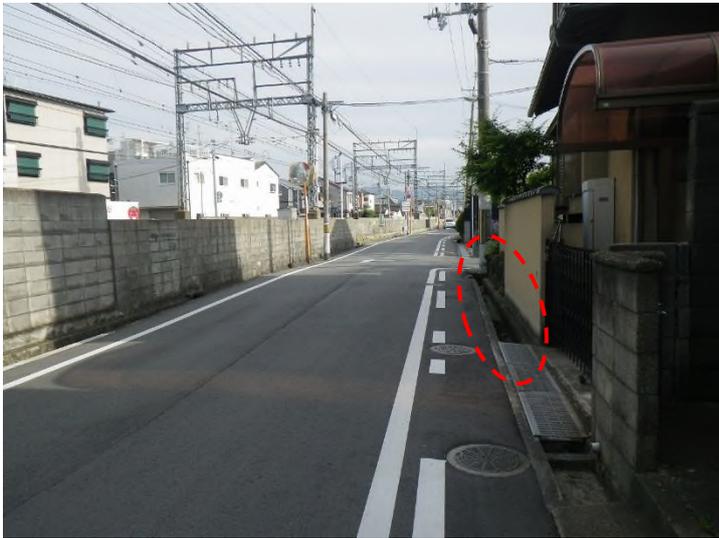
写真位置：②

箇所：舗装

●歩道なし

●側溝に蓋が設置されていない

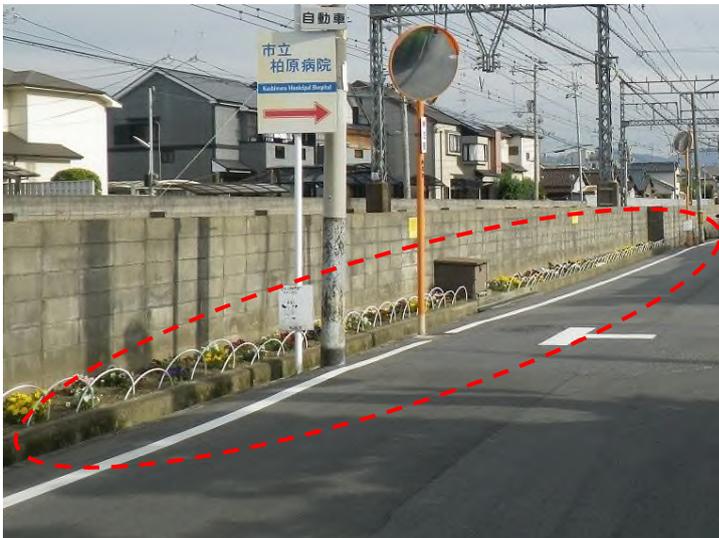
写真位置：③

箇所：舗装

●歩道なし

●側溝に蓋が設置されていない

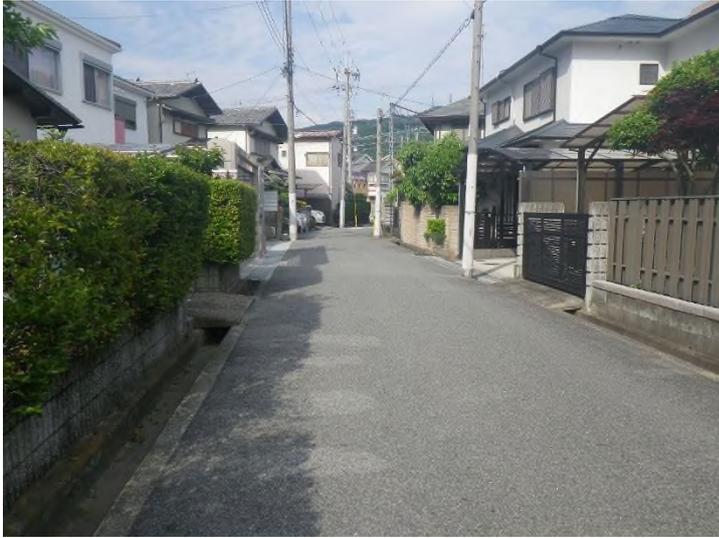
写真位置：①

箇所：道路現況

○路側帯なし

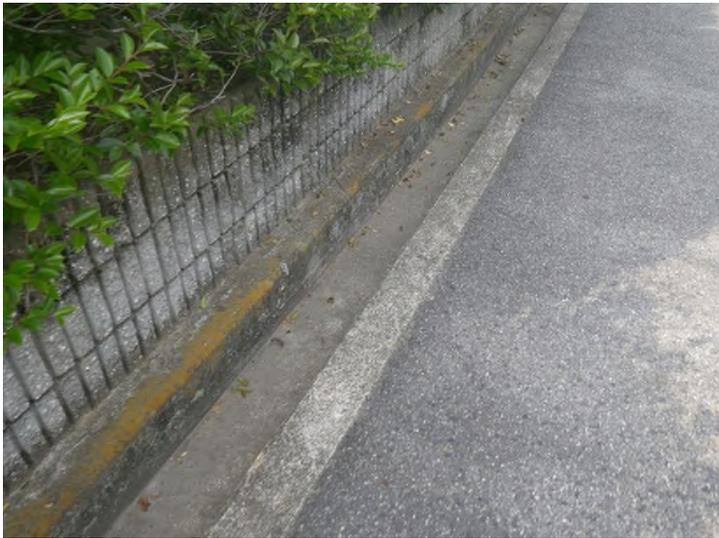
写真位置：②

箇所：舗装

●側溝に蓋が設置されていない

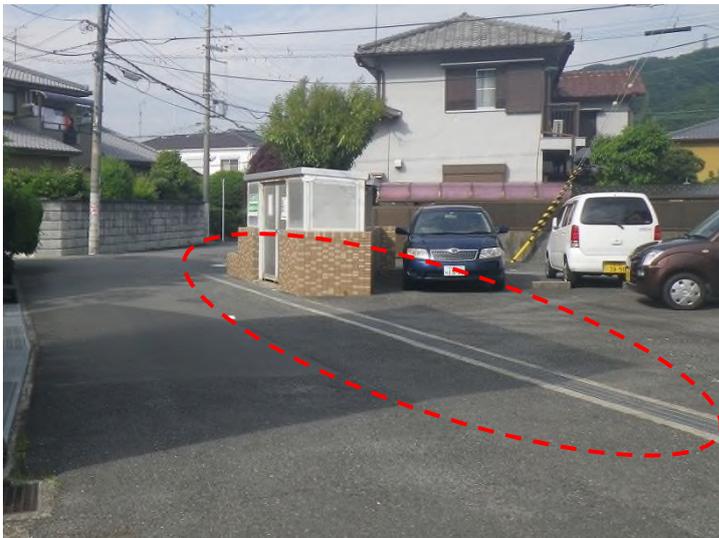
写真位置：③

箇所：舗装

●歩道なし

●粗目グレーチングが設置されている

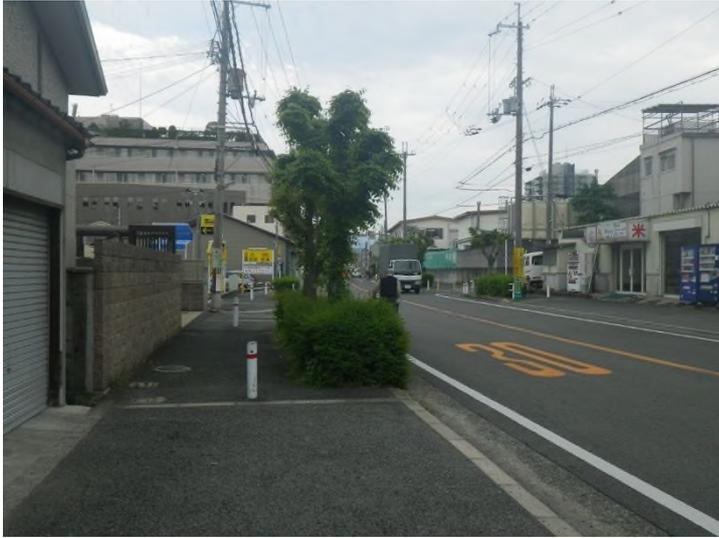
写真位置：①

箇所：道路現況

○歩道有効幅員：2m以上

○歩道横断勾配：約1.5%

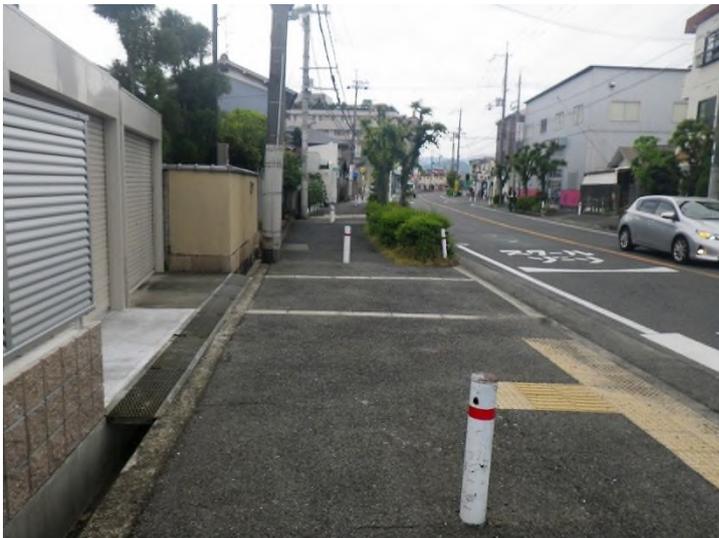
写真位置：③

箇所：視覚障害者誘導用ブロック

●交差点付近以外に視覚障害者誘導用ブロックが敷設されていない
