# 柏原市学校施設長寿命化計画（案）

令和3年（2021年）3月

柏 原 市

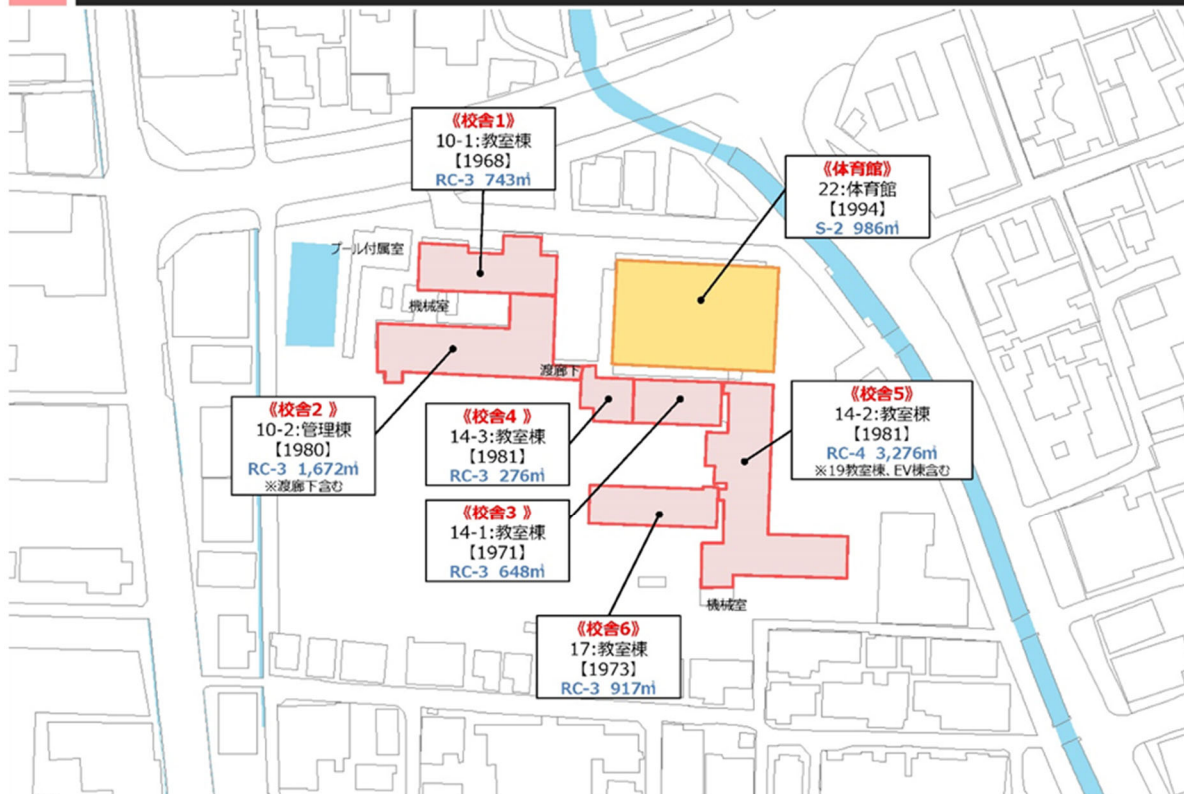
### 1 柏原小学校

劣化状況を学校単位で見ると、柏原小学校と堅下小学校、玉手小学校、旭ヶ丘小学校において全体的に健全度が低めとなっており、他校と比べて劣化が進んでいます。柏原小学校の校舎3～5と旭ヶ丘小学校の校舎2については屋上防水層の劣化が著しいことを踏まえ、「D：早急に対応する必要がある」の評価としています。

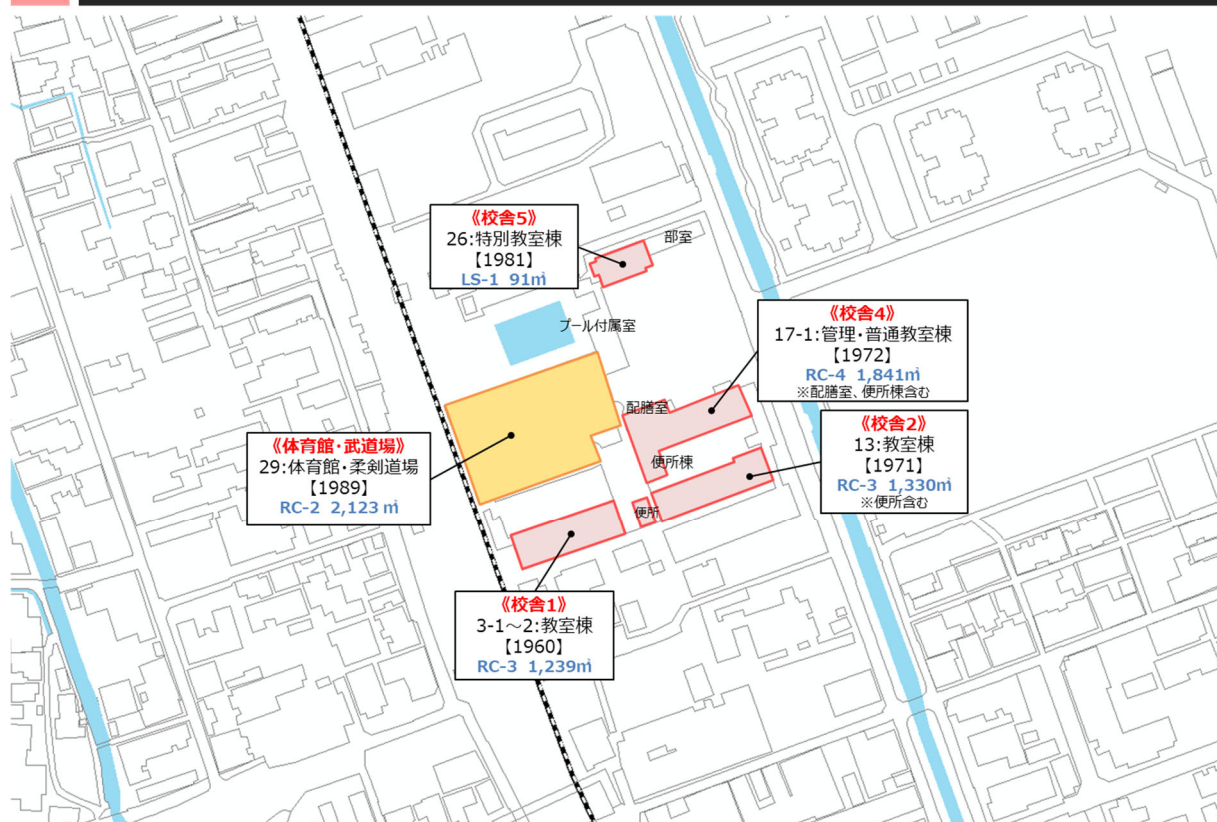
## 11 柏原中学校

劣化状況を学校単位で見ると、柏原中学校と堅上中学校、国分中学校、堅下北中学校、玉手中学校において全体的に健全度が低めとなっており、他校と比べて劣化が進んでいます。柏原中学校の校舎1については鉄筋の露出や外壁亀裂等が多数見られること、国分中学校の武道場については利用上の支障が懸念される不陸が全体的にあることを踏まえ、「D：早急に対応する必要がある」の評価としています。
