# 柏原市学校施設長寿命化計画

令和3年（2021年）3月

柏 原 市

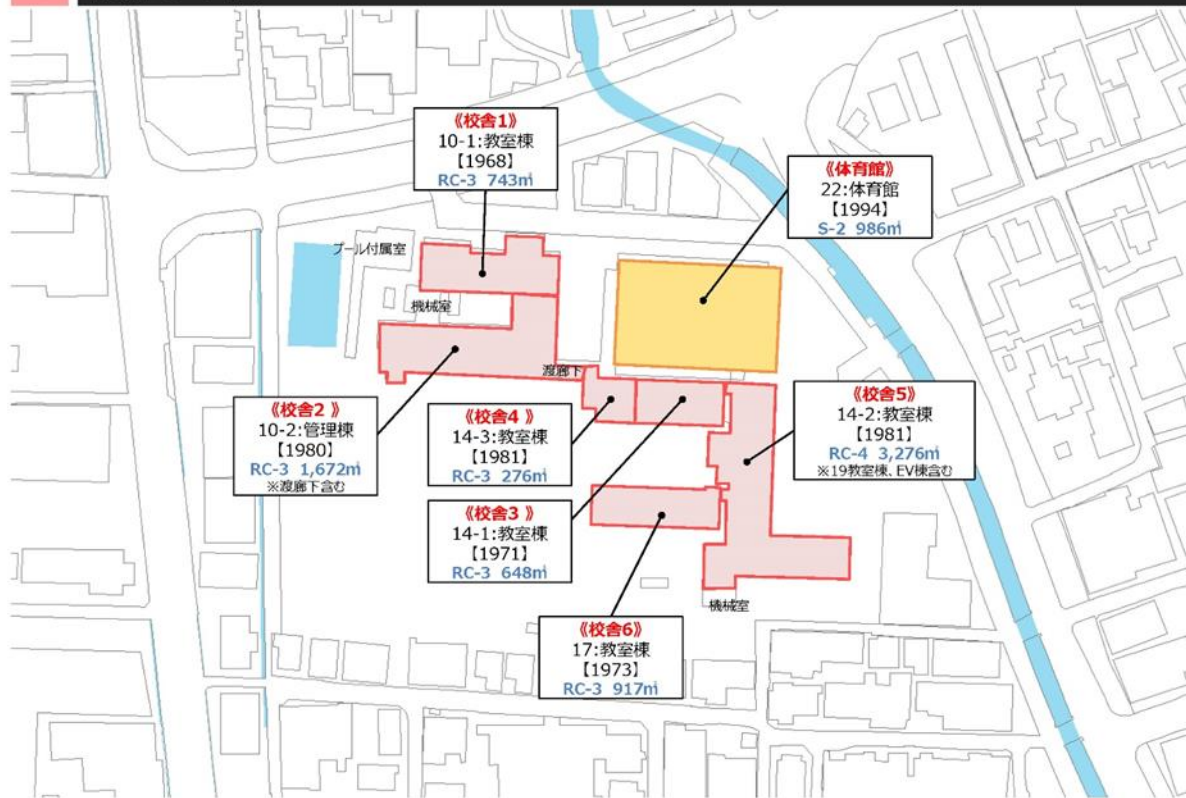
### 1 柏原小学校

劣化状況を学校単位で見ると、柏原小学校と堅下小学校、玉手小学校、旭ヶ丘小学校において全体的に健全度が低めとなっており、他校と比べて劣化が進んでいます。柏原小学校の校舎3～5と旭ヶ丘小学校の校舎2については屋上防水層の劣化が著しいことを踏まえ、「D：早急に対応する必要がある」の評価としています。

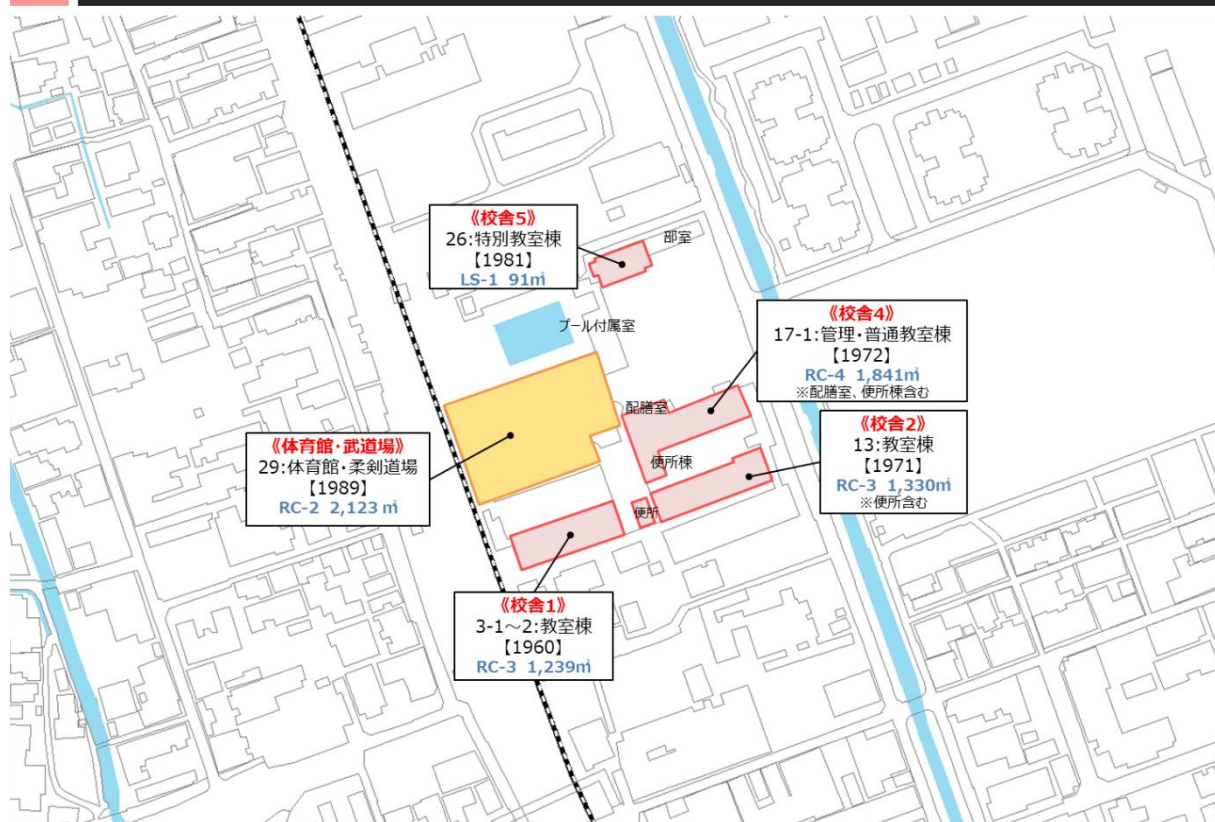
## 11 柏原中学校

劣化状況を学校単位で見ると、柏原中学校と堅上中学校、国分中学校、堅下北中学校、玉手中学校において全体的に健全度が低めとなっており、他校と比べて劣化が進んでいます。柏原中学校の校舎1については鉄筋の露出や外壁亀裂等が多数見られること、国分中学校の武道場については利用上の支障が懸念される不陸が全体的にあることを踏まえ、「D：早急に対応する必要がある」の評価としています。
