介護ベッドに関する注意喚起について（依頼）

## 介護ベッドに関する注意喚起について (依頼)

## 介護ベッドと柵や手すりとの間に首などが挟まれる事故に注意 ー毎年死亡事故が発生していますー

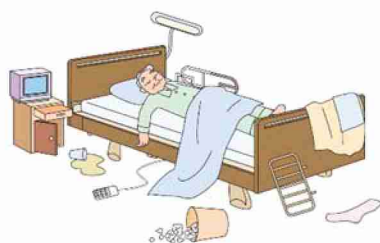
- ベッド周りは常に整理整頓し、利用者が無理な姿勢を取っていないか確認しましょう。  
その際、電源コードの上に重いものが置いてあると、断線し火災の原因になることがあります。使用しないときはプラグを抜いて、ホコリ等がたまっていないか確認しましょう。

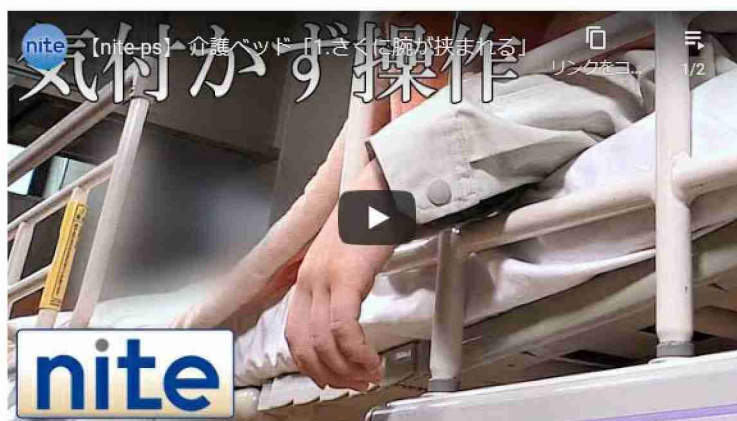
さくに腕が挟まれた事故の再現映像
