大和川はどこへ…

やまとがわ 大和川はどこへ…

大和川のつけかえ

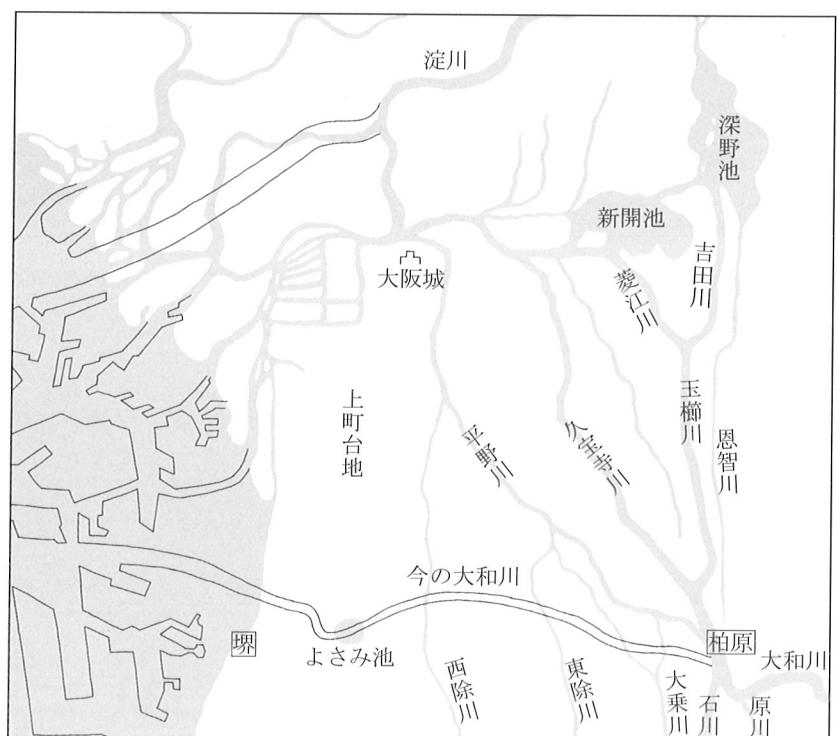
つけかえ前の大和川

つけかえまでの大和川は、久宝寺川（長瀬川）、玉櫛川（玉串川）など何本かの川に分かれて北または北西に流れ、大阪城の北で、もとの淀川（大川）に流れこんでいました。しかし、大雨になると堤防がつぶれたり、堤防から水があふれたりして、なんども洪水をおこしていました。そのため、大和川のつけかえを求める運動がはじまるようになりました。その運動の中心となった人物が、いまごめむら　ひがしおおさかし　なかじん　べえ　今米村（今の東大阪市）の中甚兵衛です。

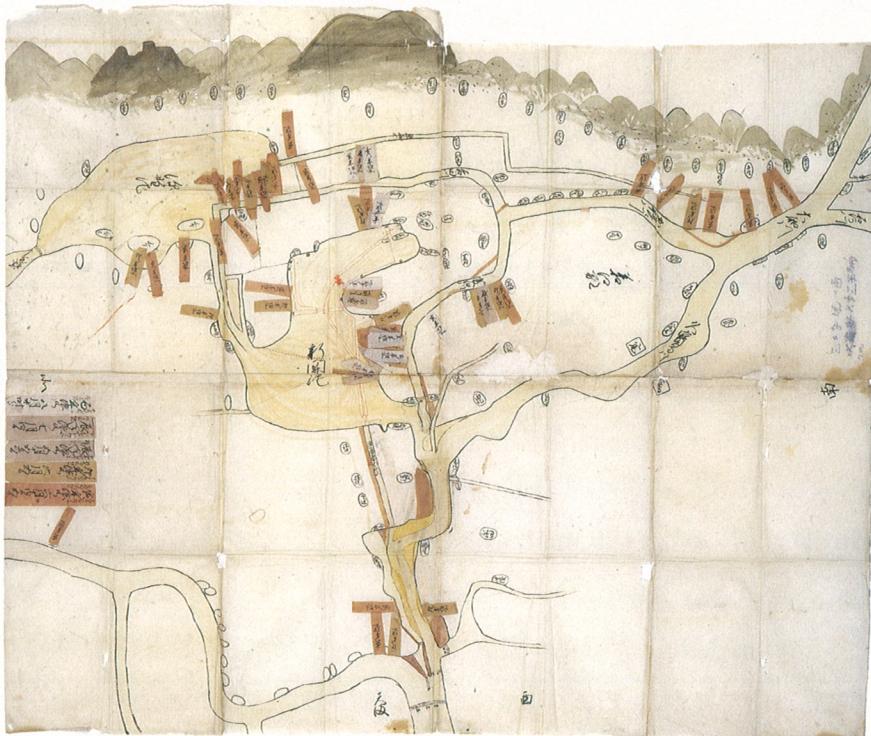
つみきれしょ ふせんす
堤切所付箋図(N-100601)

じょうきょう
貞享4年(1687)に出された『堤切所之覚』には、それまでの50年間におこった洪水が記録されている。これに付けられていた絵図。こうずい つみ
洪水で堤が切れたところに付箋が貼られていて、洪水によって付箋の色を変えている。これを見ると、延宝2年(1674)以降、大きな洪水が玉櫛川筋でくりかえしおこっていたことがわかる。

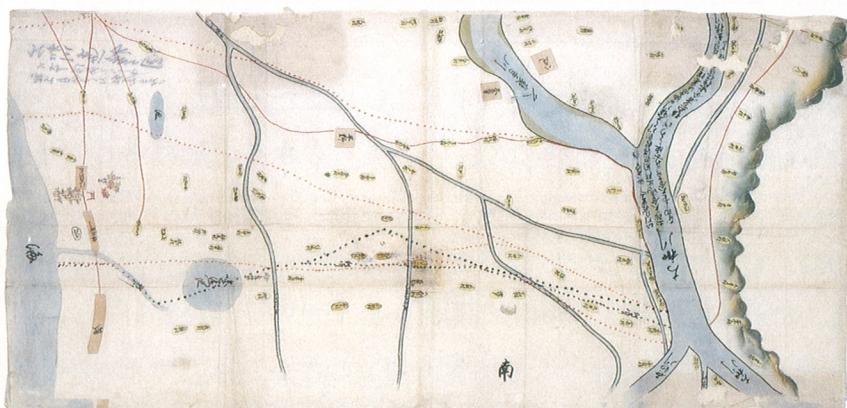
しんかわ けいかくかわすじ
新川と計画川筋(N-100602)

けいかく かわ
計画された新大和川の川筋をすべて記入した絵図。かわすじ
かつて検討された4本の川筋を赤の点線で、最後まで検討されていた2本の川筋を黒の点線で記入している。かわすじ
結局、黒の点線の下の川筋につけかえられた。
