## 社会実験の計測

-清州フェス + 1 ・ JR柏原駅 2 階コンコース ・ 交通支障調査-

来場者とアクティビティの計測結果

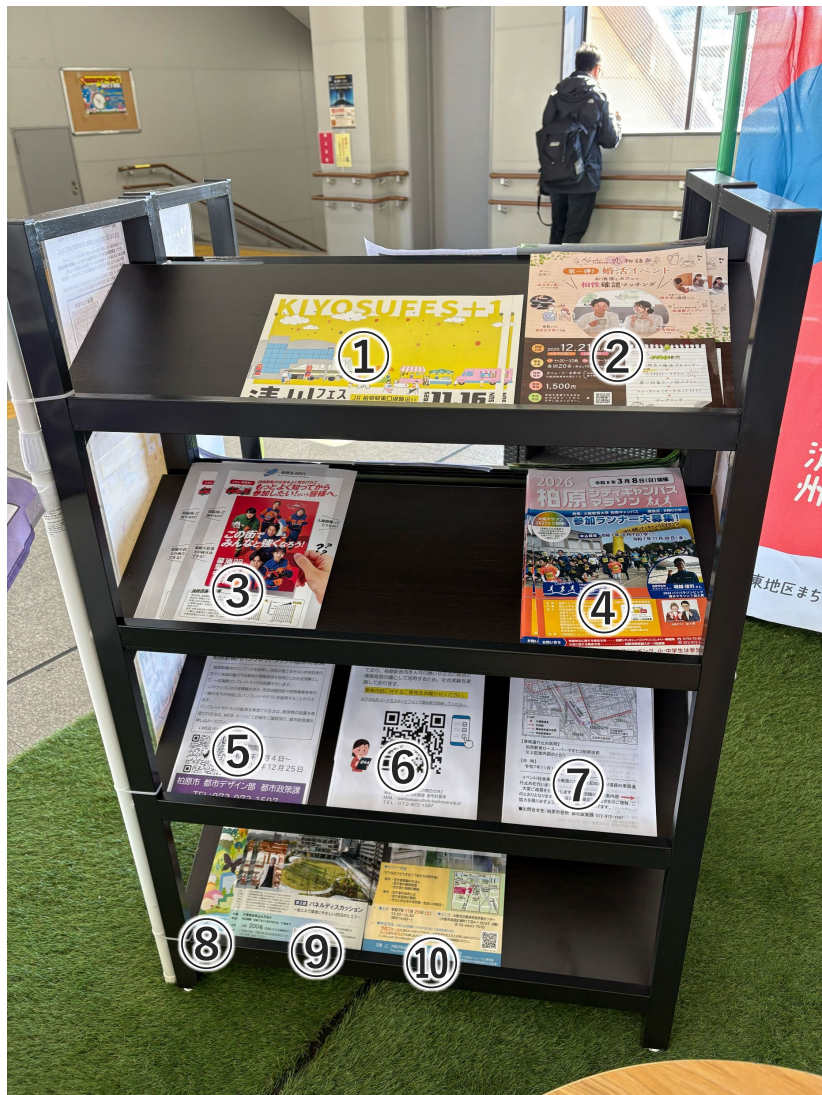
### 情報誌の閲覧状況(折畳みベンチ側)

- 「⑨環境にやさしい建築シンポジウム（大阪府主催）」のチラシが1枚減少していた
- その他、情報誌の減少は確認できなかった

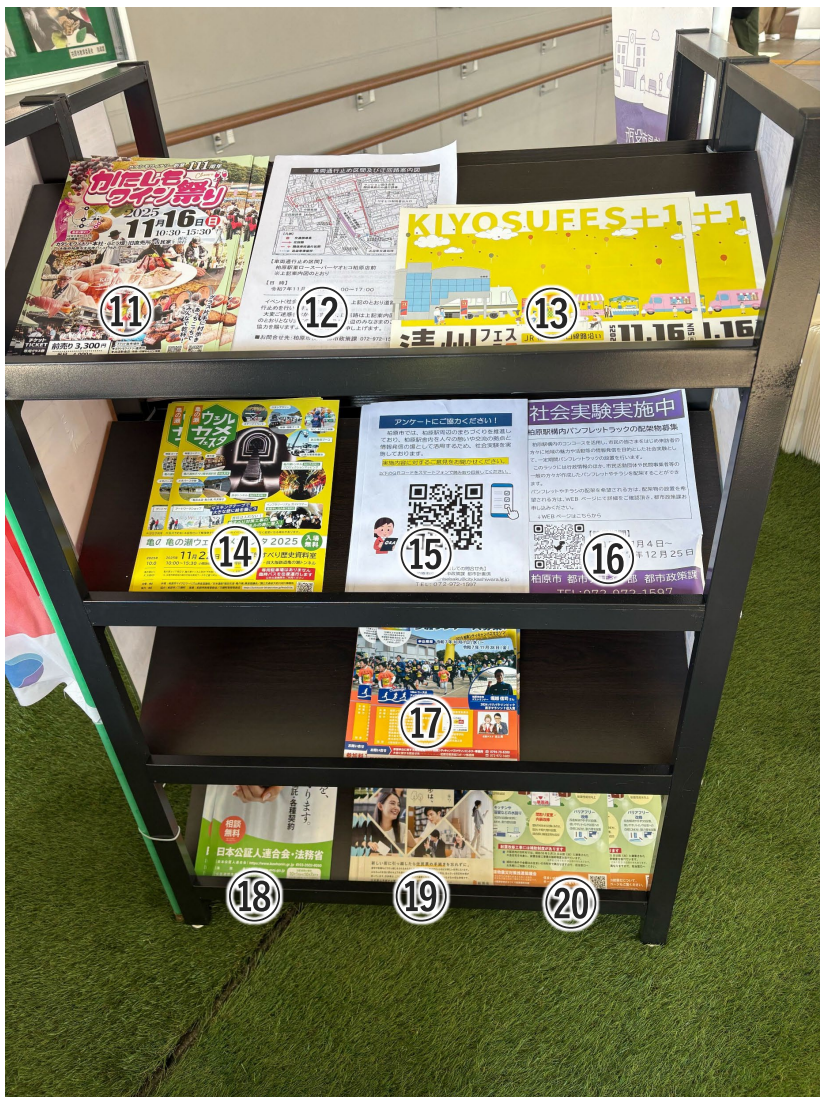
### 情報誌の閲覧状況（机・椅子側）

- 「⑪かたしもワイン祭り」のチラシが最も多く減少していた
- 手に取りやすい上段のチラシが多く減少していた

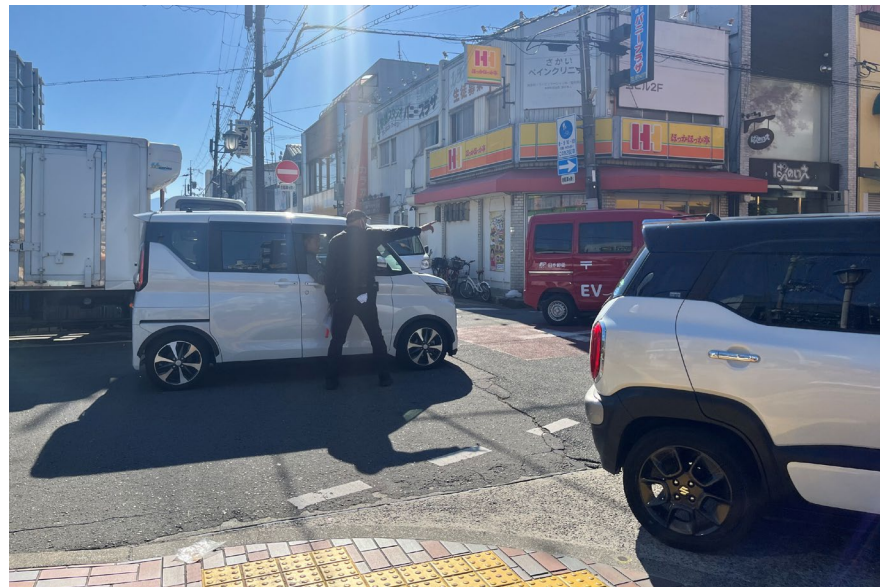
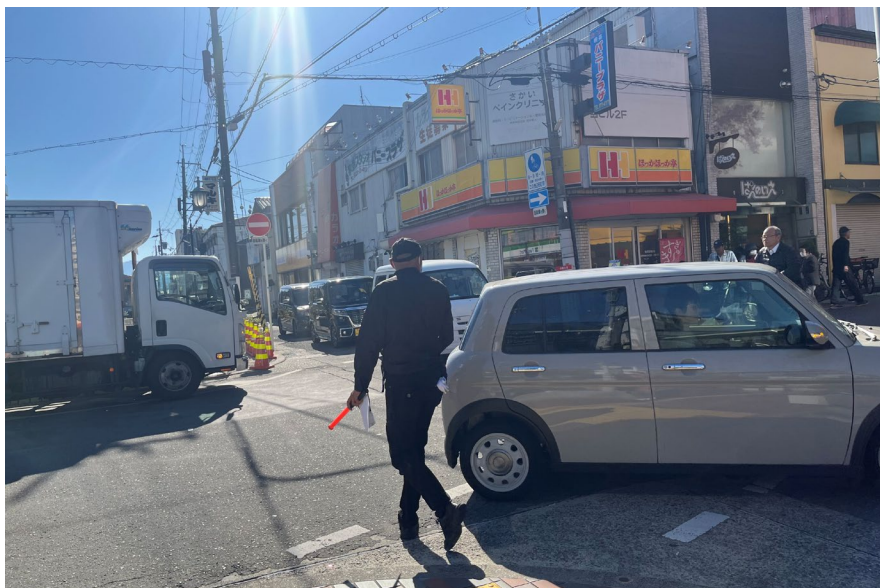
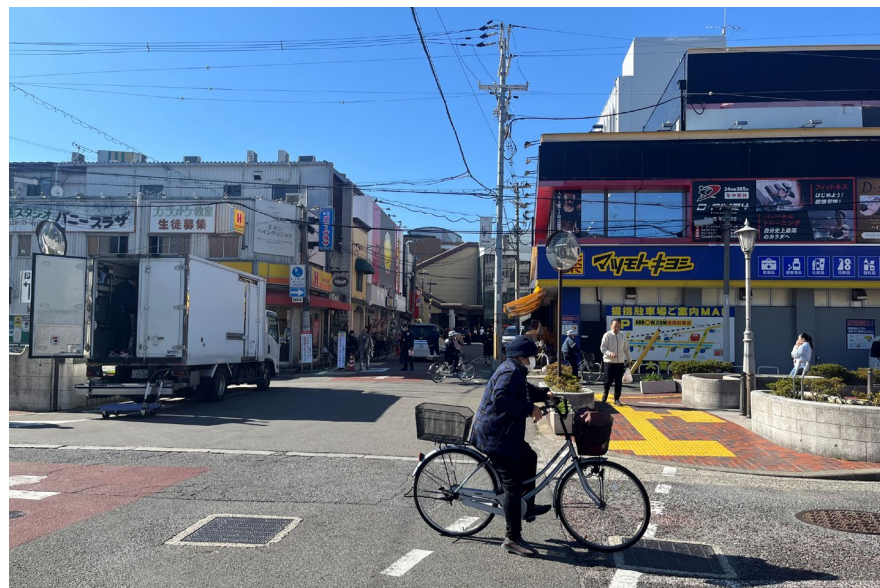
- H地点の10:30、11:00の時間帯は、荷物搬入のトラックが交差点中央にて停車しており、交通規制の看板に気づかずに柏原駅東口方面へ侵入する車が多かった
