道 路

施設種類		道路 ①
施設名		国道 170号
施設概要	歩道	歩道あり
	構造	マウントアップ形式
	幅員	有効幅員 2m未満

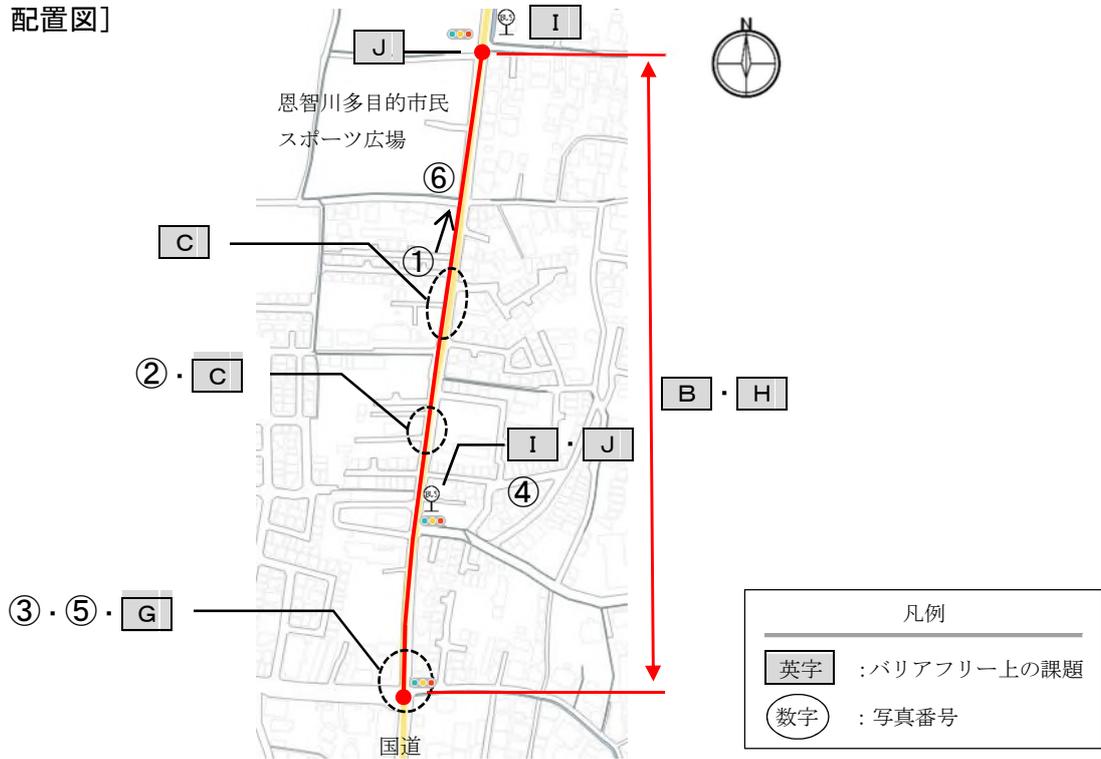
箇所	箇所
歩道有無(構造)	A
歩道幅員	B : 有効幅員(2m以上)を満たしていない
段差	C : 段差あり(2cm以上)
勾配	D
舗装	E
	F
	G : グレーチングの溝が粗い
視覚障害者誘導用ブロック	H : 視覚障害者誘導用ブロックがない
バス停	I : ベンチ及び上屋がない
その他	J : 青延長用押ボタン・音響式信号機なし

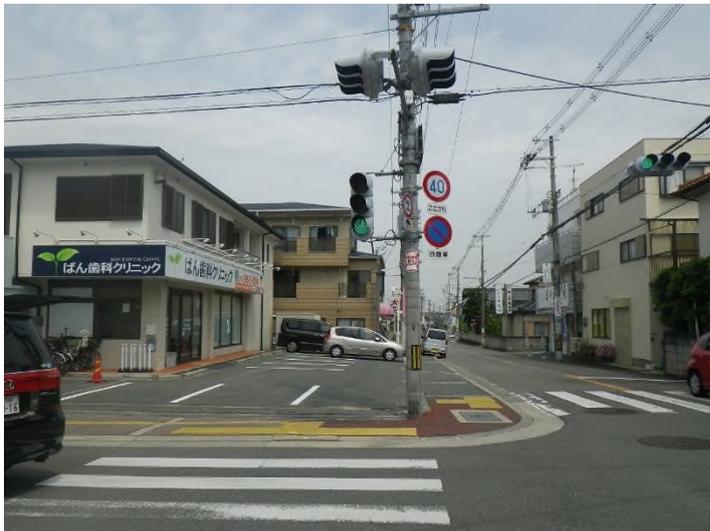
写真位置：⑤

箇所：信号機

●青延長用押ボタンなし、一部音響式信号機あり

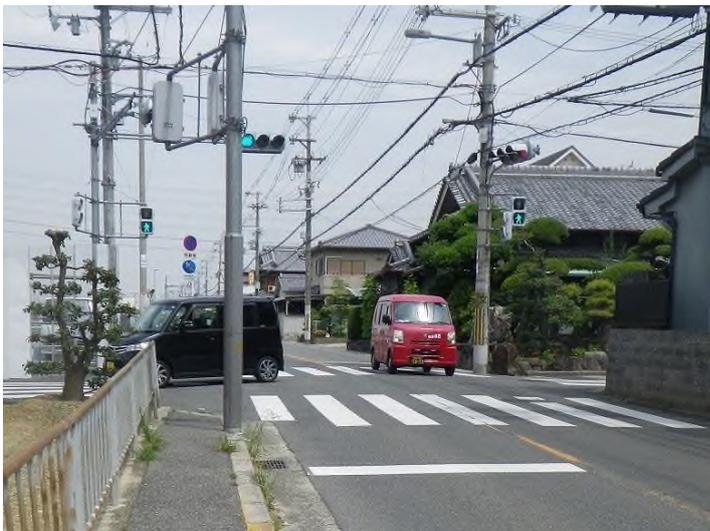
写真位置：⑥

箇所：信号機

●青延長用押ボタン・音響式信号機なし

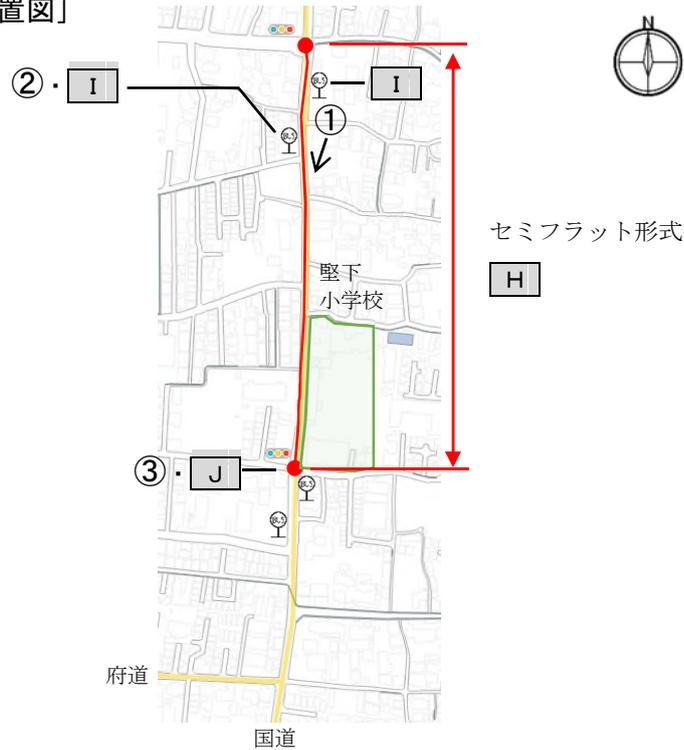
箇所	バリアフリー上の課題	
歩道有無(構造)	A	
歩道幅員	B	
段差	C	
勾配	D	
舗装	E	
	F	
	G	
視覚障害者誘導用ブロック	H	: 視覚障害者誘導用ブロックがない
バス停	I	: ベンチ及び上屋がない
その他	J	: 青延長用押ボタン・音響式信号機なし

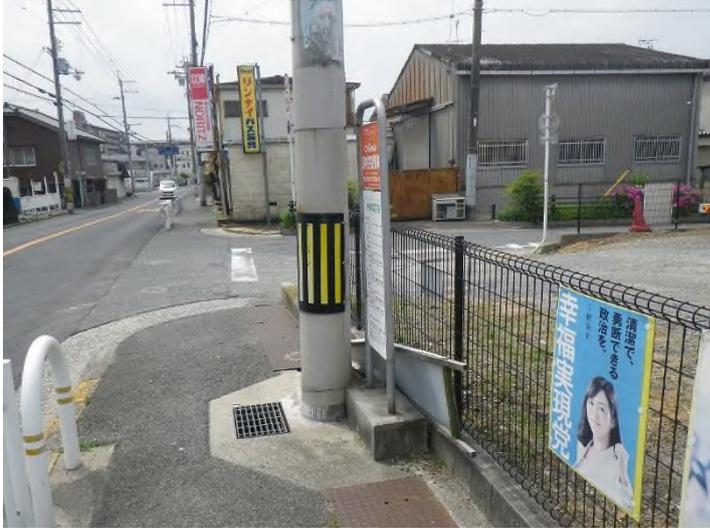
写真位置：④

箇所：バス停

●ベンチ及び上屋が設置されていない。

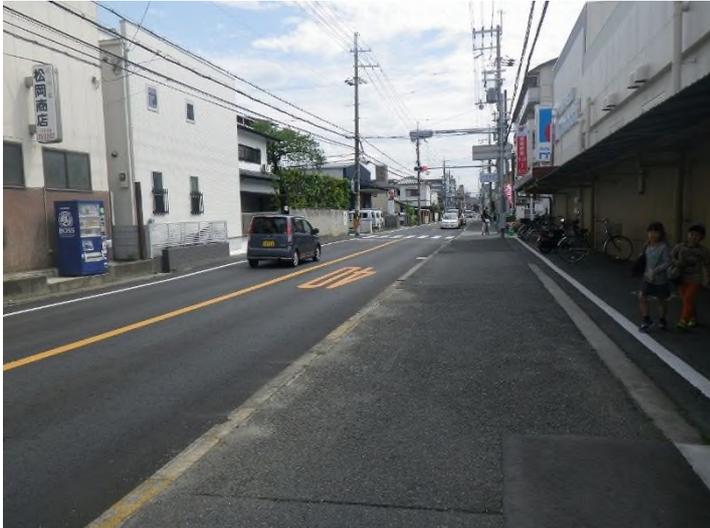
写真位置：⑤

箇所：道路状況

○歩道有効幅員：約 2.6m

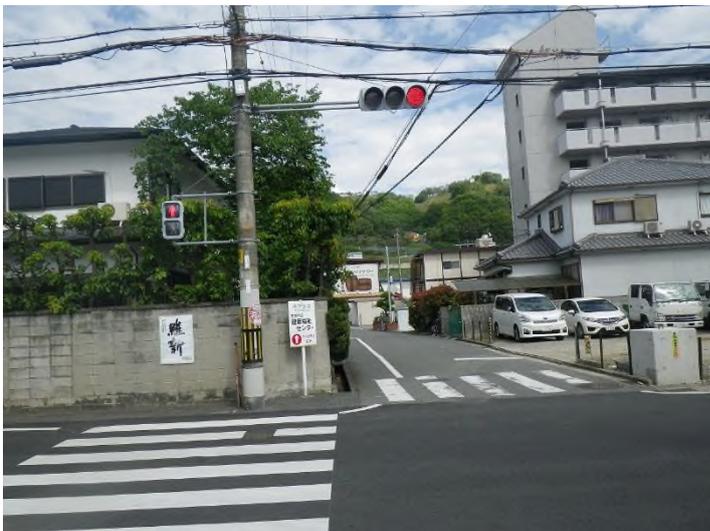
写真位置：⑥

箇所：信号機

●青延長用押ボタン・音響式信号機なし

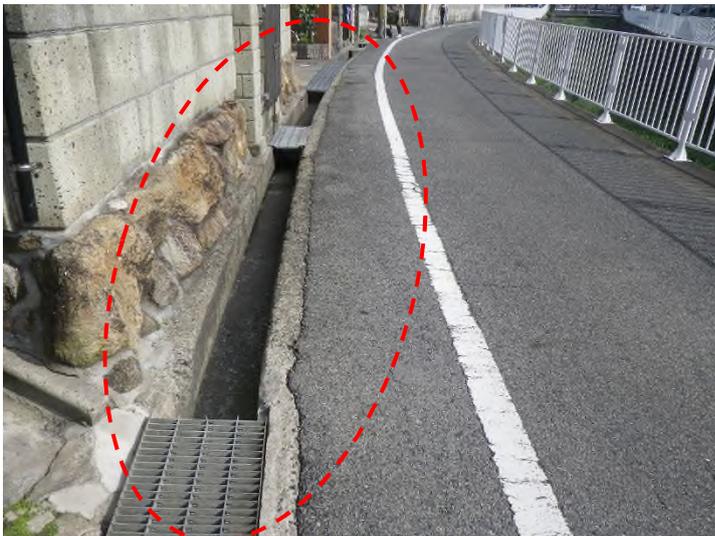
写真位置：③

箇所：舗装

- 歩道なし
- 粗目グレーチングが設置されている
- 側溝に蓋が設置されていない

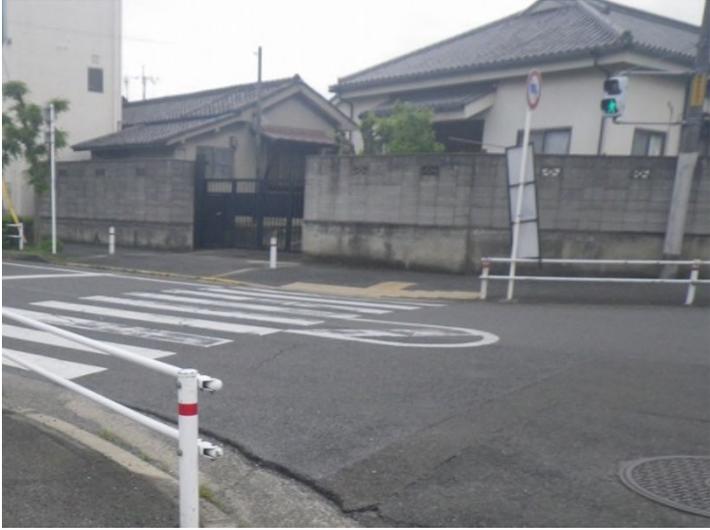
<p>箇所：交差点 写真位置：④ 状況：(●：課題、○：特記事項)</p> <p>●青延長用押ボタン・音響式信号機なし</p>
	<p>箇所： 写真位置： 状況：(●：課題、○：特記事項)</p>
	<p>箇所： 写真位置： 状況：(●：課題、○：特記事項)</p>
